RED DE MT CENTROS DE  
TRANSFORMACION

**PLANO DE DETALLES**  
**TAPA CAMARA SUBTERRANEA**

DF-AE0212-r00.doc  
Rev. N° 00  
Diciembre 2000

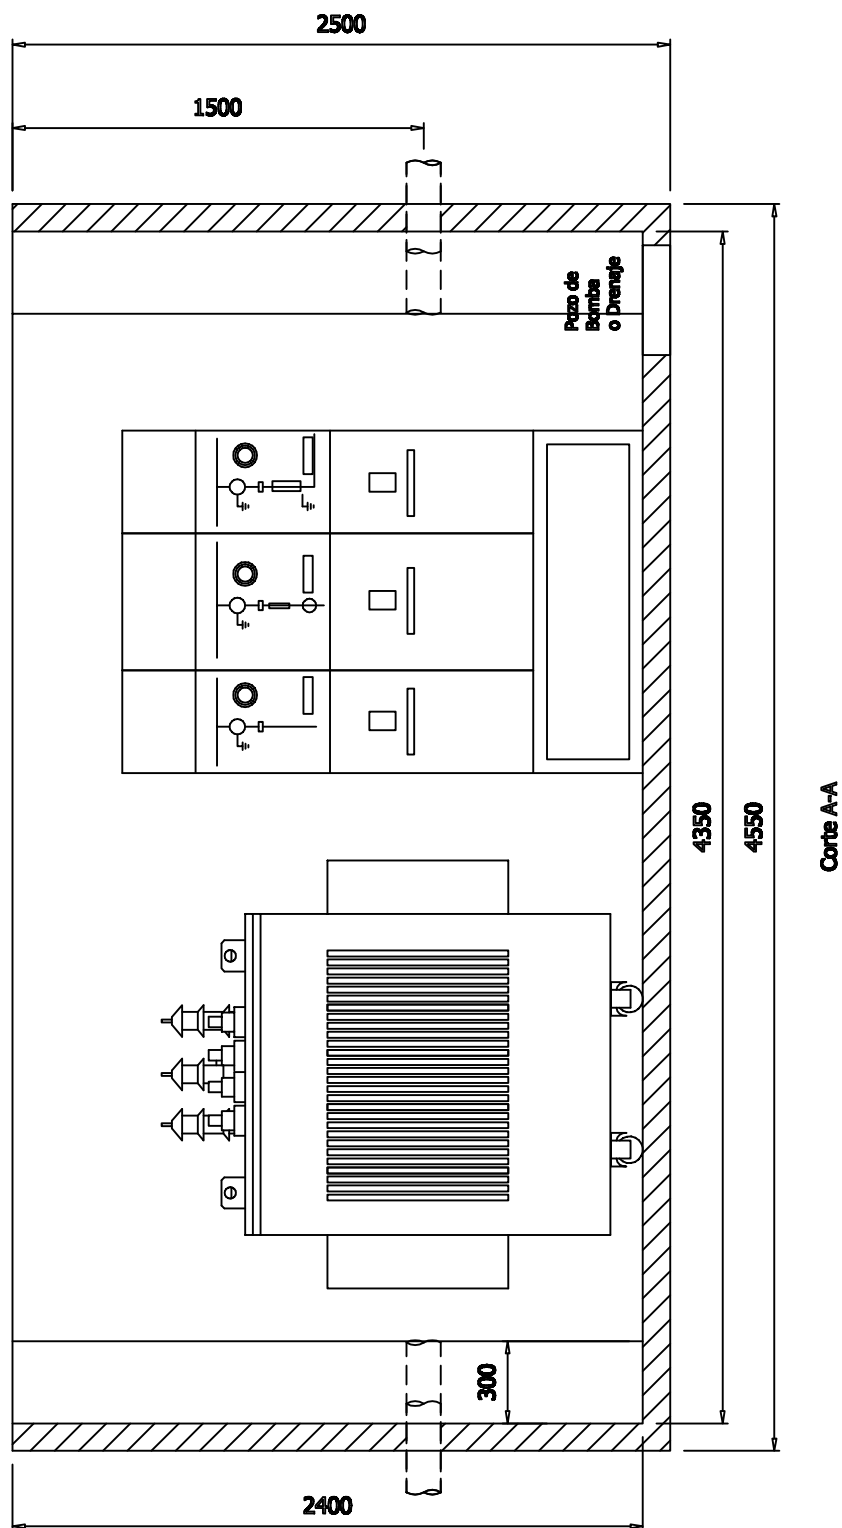
| Material: H°A° | Tipo: Vibrado | Descripción:<br><br>Camara Pozo 3<br>con Celdas en SF <sub>6</sub> y<br>Transformador | | | Dibujó | ARM | |

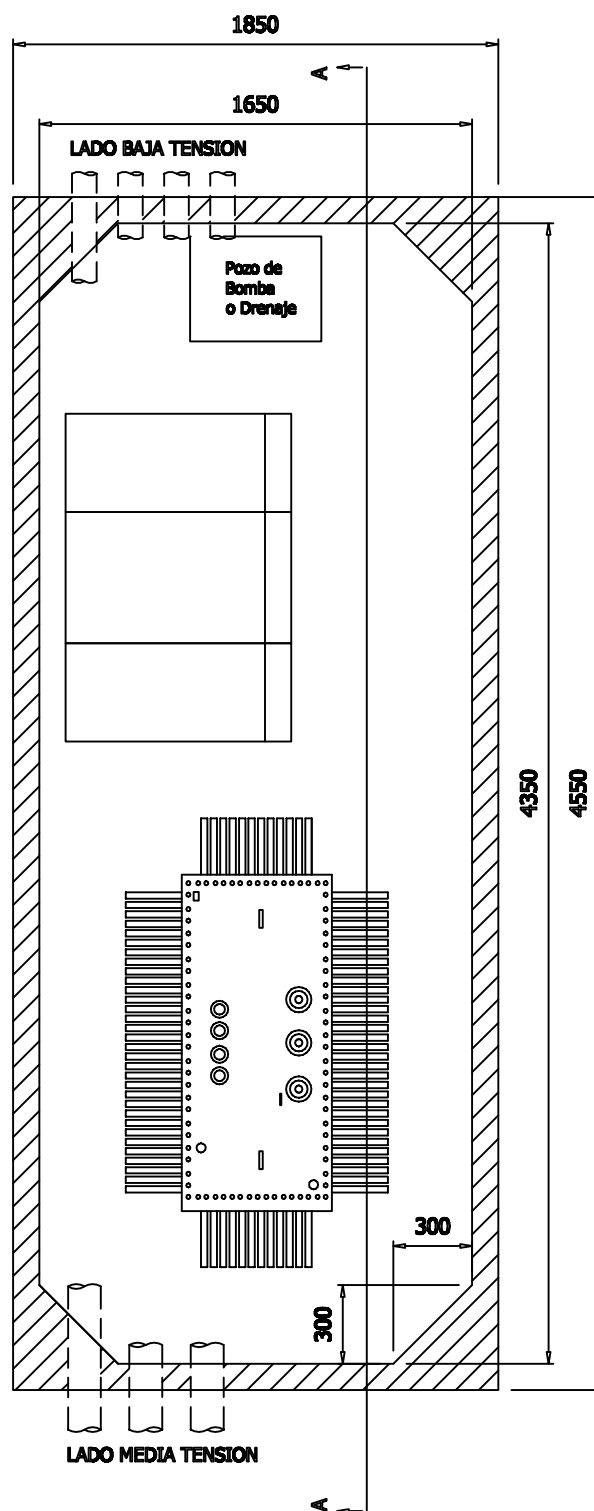
Vista Superior

| Material: H°A° | Tipo: Vibrado | Descripción: Camara Pozo 3 vista superior | | | | Dibujó | ARM | |

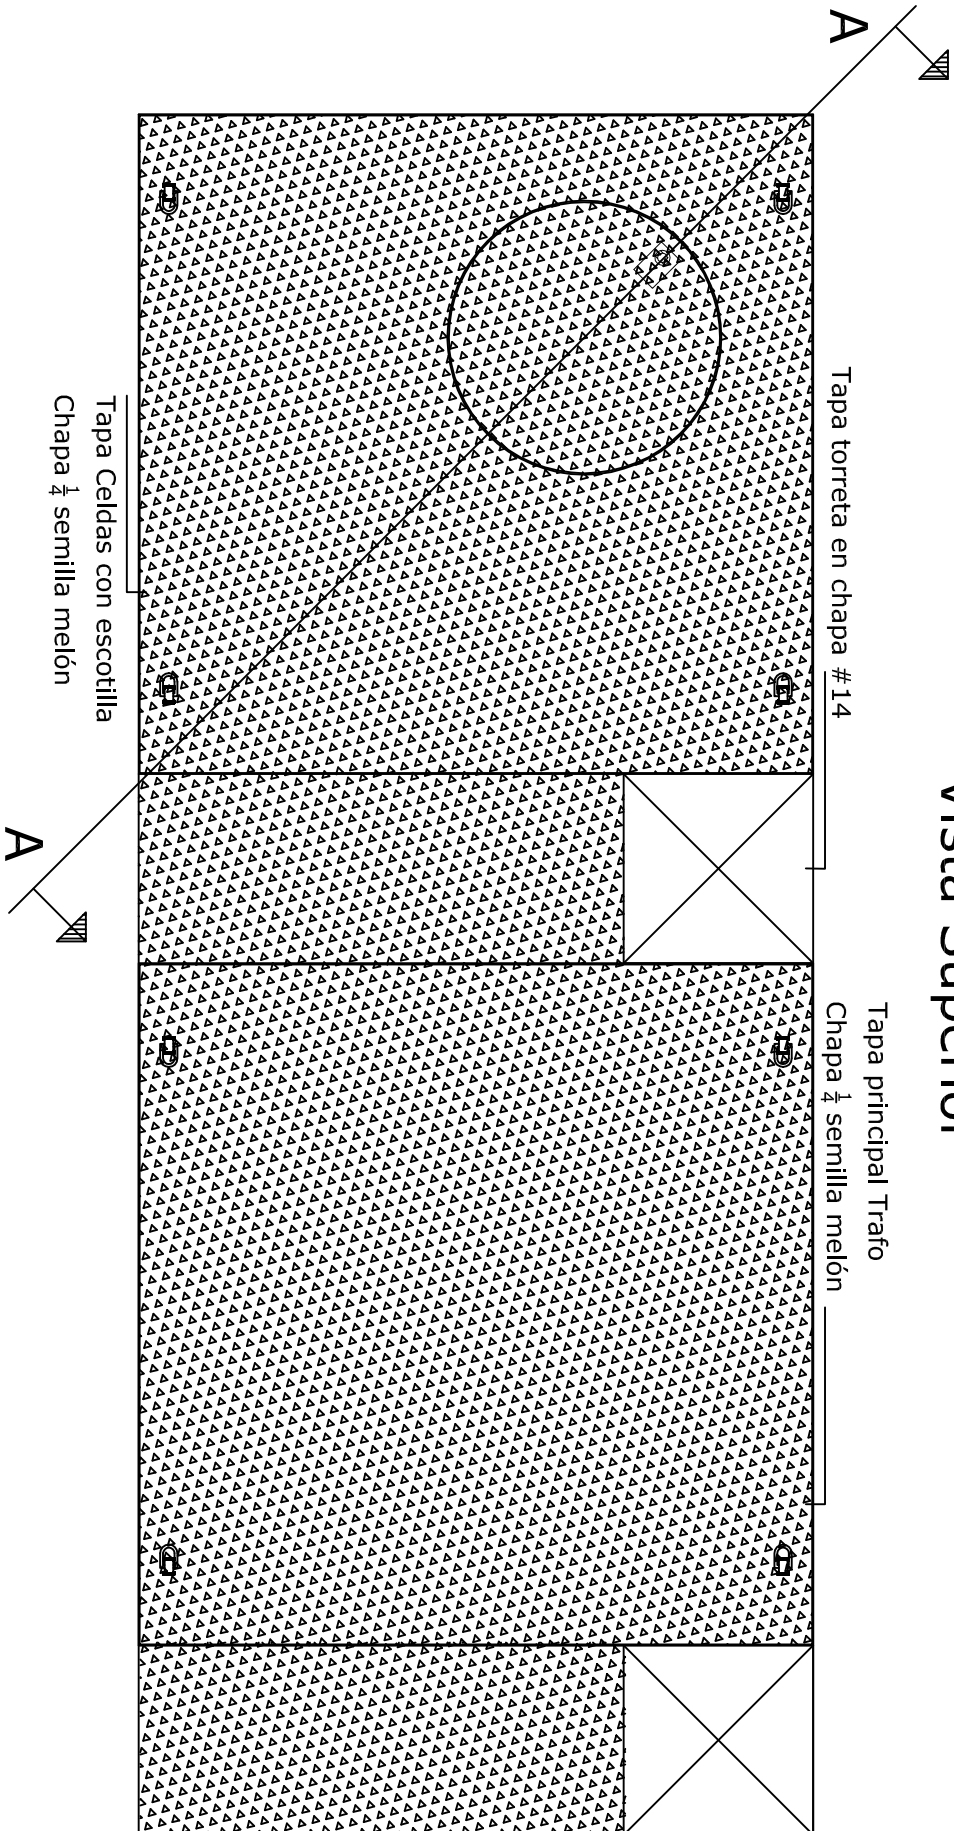
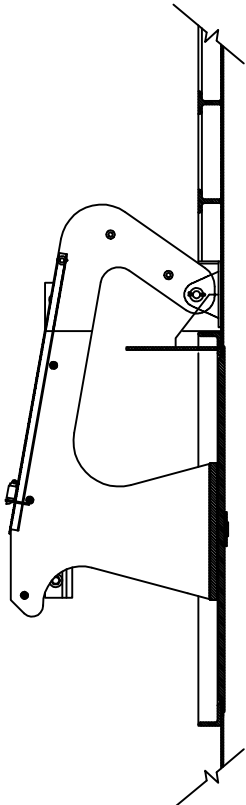
Corte A-A  
Detalle Escotilla

Chapa Antideslizante esp. 3,2mm

Chapa Perforada esp. 3,2mm
